单元式幕墙质量缺陷修复实例简析

深圳市建筑工程质量安全监督总站

1 工程概况

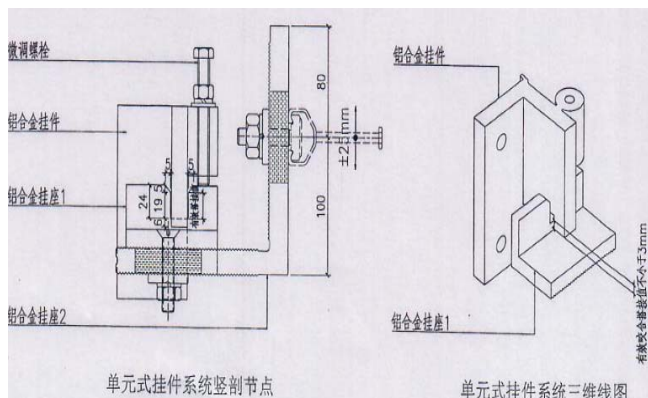
3.1.1 幕墙连接件搭接量设计及调整。(1)本工程幕墙系统严格按照国家相关规范标准进行设计, 铝合金挂件和铝合金挂座1的有效搭接值为 19mm (总入槽深度 24mm), 满足幕墙设计行业常规合理设计值。

(4)经结构核算, 挂件系统在最不利受力情况下满足受力计算。即使模拟铝合金挂件和铝合金挂座1在图1中的“有效搭接

值”为 3mm 时, 单元式挂接系统仍能满足受力计算。本大厦设计的单元式挂接系统在综合考虑竖向微调需求、加工误差、安装误差等因素, 幕墙设计的连接件有效搭接量仍能保证不小于 10mm , 能有效保证幕墙系统的安全。

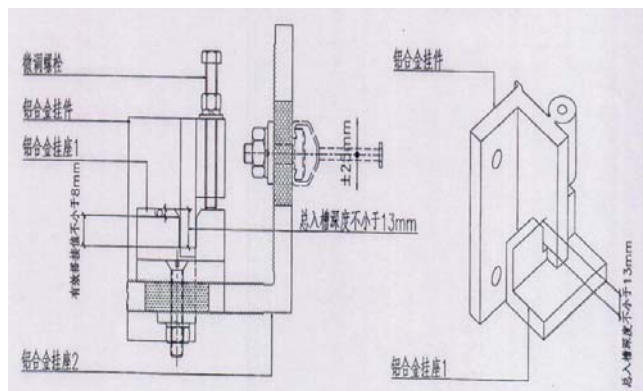
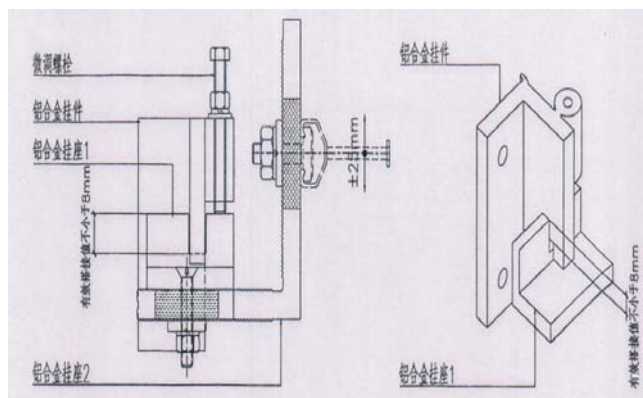
(5)根据“山竹”台风后的实际情况及安全抽检数据做参考, 要求幕墙连接件的有效搭接值不应小于 8mm , 最终有效搭接值状态根据整改情况分以下两种情况描述。

A、经检查, 有效搭接值满足要求的, 挂件系统有效搭接值状态。

B、经检查需要更换挂座进行整改的, 整改后的挂件系统有效搭接值状态。

(2)挂件无搭接或有效搭接值小于8mm的情况(情况二)。属于该种搭接梁的挂件,应先对板块进行临时固定,采用调整“微调螺栓”及“铝合金挂座2”的方式,使有效搭接值不小于8mm,并尽可能提高有效搭接值。如遇到由于非正常施工误差导致的结构标高及预埋件误差太大,通过调节“铝合金挂件2”仍无法有效搭接值不小于8mm时,可采用替换“铝合金挂座1”的方式进行整改。

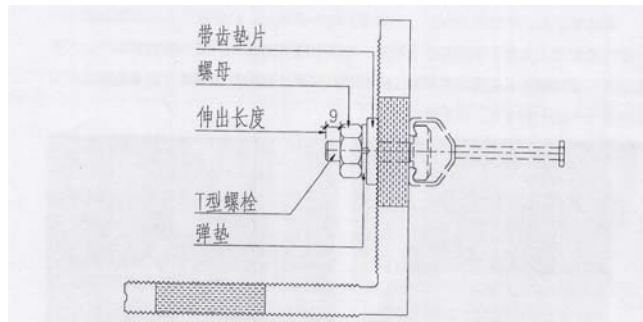
3.1.2 个别部位预埋件T型螺栓长度不足及弹垫片缺失的情况。由于预埋件T型螺栓长度不足及弹垫片缺失的情况可能会产生结构安全隐患, 为保证本项目的安全质量。

(1)本工程幕墙预埋件系统设计严格按照国家相关规范标准进行设计, 受力性能及构造均满足本工程要求, 见下图:

(2)本工程设计要求预埋件T型螺栓在铝合金L角码固定后,螺母需配置弹垫片,避免螺母在后期使用过程中松动退出;

(3)T型螺栓螺母紧固后,预埋件T型螺栓应保留一定量的“伸出长度”。设计为9mm,但不同品牌产品有不同的要求,施工单位应根据选用的产品品牌技术要求严格执行。

(4)参考国内外大品牌产品的要求,T型螺栓螺母紧固后的螺杆(直径小于M20)“伸出长度”一般为不小于5mm,建议本项目参考该尺寸执行。

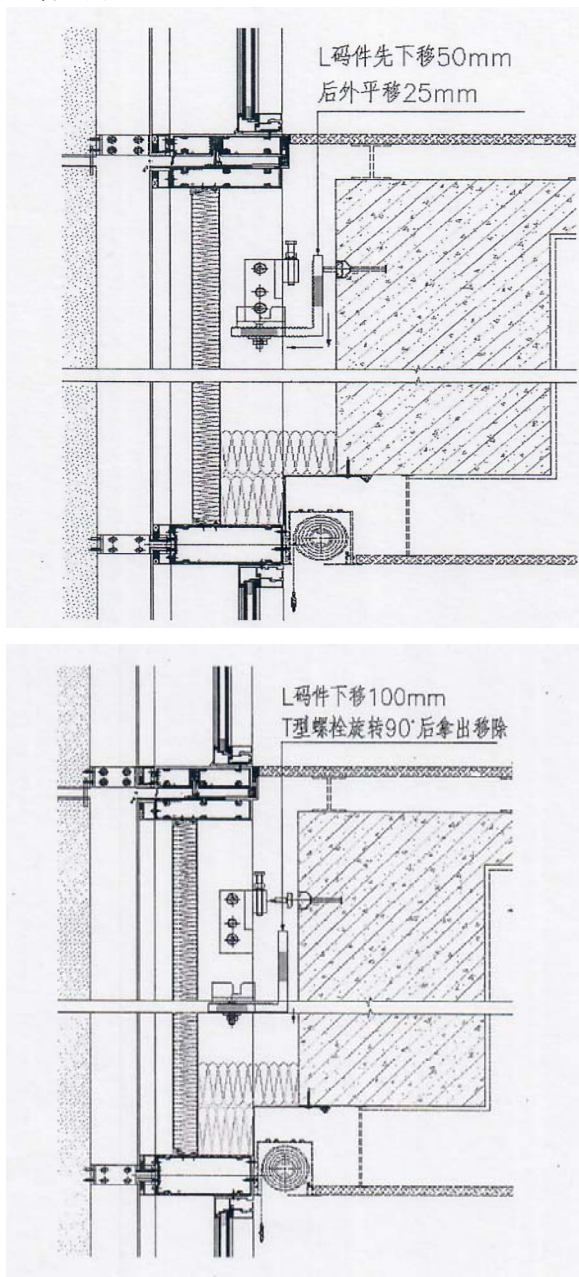
3.4.3 M16*60 T型螺栓长度不够更换。(1)准备好新的T型螺栓,预埋件T型螺栓的要与原T型螺栓为同一厂家,同一等级,新T型螺栓的长度比原螺栓长10~20mm(原T型螺栓长度为M16*60,预备的螺栓为M16*70和M16*80两种),以保证新的螺母在完成更换后,外露在螺母的外侧长度满足设计要求。

(2)将原来的T型螺栓螺母拧松,并依次将螺母、弹垫、圆垫及铝垫片退出。

(3)在将T型螺栓的L码件下移50mm,后往外平移25mm,可根据现场可操作空间进行,当码件下移到100mm,将T型螺栓旋转90°后取出,见下图。
