贵州本寨穿斗式建筑安全鉴定及建设管理策略研究

[摘要] 穿斗式建筑为我国古建筑结构三大样式之一,这部分建筑多以民居的形式分布在我国西南的农村地区。本文介绍了一种低成本、简便高效的安全鉴定方法用于准确评估建筑物的危险性,并以具有代表性的贵州本寨穿斗式建筑为例。笔者首先前往实地进行测绘和调查,然后遵循《危险房屋鉴定标准》JGJ125-2016的鉴定原则逐一分析各组成要素的损坏程度和确定危险点,并采用全数检测鉴定的方法统计待鉴定的构件,再根据分层危险性判定及整体结构危险构件综合比例判定法得出危险构件综合比例,最后根据危险性等级做出建设管理策略。

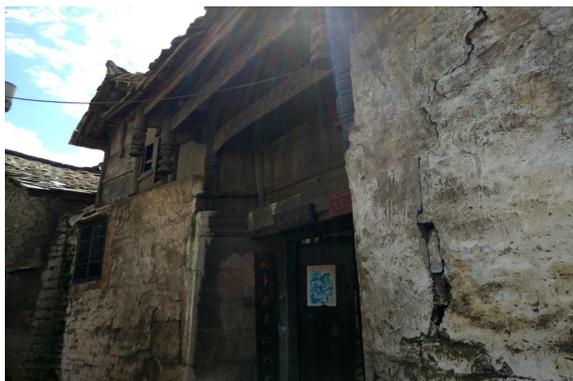
我国古建筑大多具有因地制宜、就地取材的特点,随着多年的使用和实践其建筑本身具有一定相似性的特点。本寨的建筑在文化表达和建筑形式表达上就具有较强的相似性,单个建筑案例的分析有较为突出的借鉴意义。于是,笔者选取了本寨的一栋建筑作为案例进行研究。案例为一进四合院落,属穿斗式结构建筑,有上下两层,这种结构的房屋素有“没有基础的房子”之誉^[6];因建造时有抵御外敌的防御性需要,建筑的外墙和局部内墙使用石头砌筑,木结构与石砌墙体相辅相成,在结构上又呈现出木石结构的特点。案例临街的外墙向外倾斜并开裂(见图2),裂缝长度1.4m,最大裂缝宽度超过10mm,内墙有一处完全损坏,门窗有不同程度的损坏。

图2 危险点图片

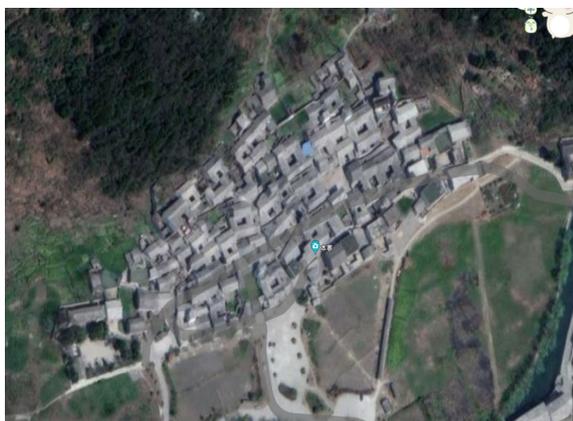
图3 本寨鸟瞰图

从整体来看,本寨的选址格局同时满足战乱之时备战防御和粮食补给的需要,寨子本身借助地势避免了夏季多雨导致涨水带来的涝灾,加之寨子与山体之间存在安全距离和厚实高耸的石墙保护(见图 3),在一定程度上可以缓冲潜在山体滑坡和泥石流带来的冲击力。本寨的布局一直趋于相对稳定,使用至今未见有因环境灾害引起的毁灭性破坏,场地安全性较高。
