清水混凝土施工质量控制与技术优化研究

[摘要] 泰安某燃机项目零米以上主厂房全面采用清水混凝土,对外观与结构性能要求严苛。试验批施工前虽经方案学习与技术交底,仍出现裂纹、漏浆、夹丝、气泡及色差等问题。本文结合项目实际剖析成因,从材料、工艺、管理等为切入点制定优化策略,实践验证质量显著提升,为同类工程提供参考。

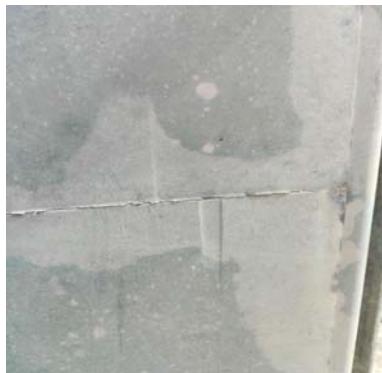
2.2 拼缝漏浆。模板因素: 模板作为清水混凝土成型的关键工具, 其加工精度直接影响施工质量。该项目试验批所使用的模板加工精度不足, 拼缝处平整度、缝隙宽度超过允许偏差, 使得混凝土浇筑时浆液容易从缝隙中渗漏。此外, 模板安装时支撑刚度不足, 在混凝土侧压力的作用下发生变形, 导致拼缝错位、密封失效, 进一步增加了漏浆风险。

模板拼缝处理不当

3.2 拼缝漏浆控制。模板拼缝处理以“零错台、无漏浆、视觉连续”为奋斗目标。模板安装前,对拼缝接触面进行精密加工,采用专业设备对面板拼缝边缘进行平直度处理,确保接缝间隙≤0.5mm,错台偏差≤1mm。拼缝内侧粘贴3mm厚高弹性海绵条,将压缩率严格控制在30%~50%之间,外侧辅以专用密封胶嵌填,保证胶面与模板面齐平且宽度一致,形成双重密封保障。对于竖向拼缝,设置通长背楞加固,背楞间距≤300mm,通过可调顶托施加均匀预压力,有效抵抗混凝土浇筑时产生的侧压力,避免拼缝变形导致漏浆。

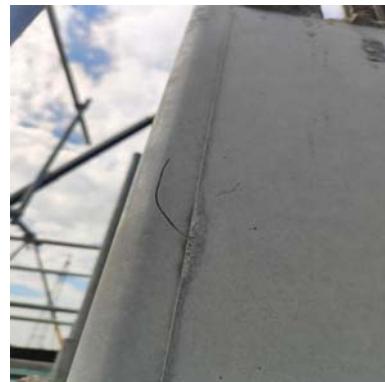
2.3 夹丝与气泡。夹丝: 施工过程中的工序衔接和质量验收环节存在疏漏。模板清理不彻底, 残留的木屑、铁丝等杂物附着在模板表面, 混凝土浇筑后便形成了夹杂物。钢筋工在绑扎施工过程中, 部分扎丝向外伸出, 验收时未及时发现并纠正, 混凝土浇筑后扎丝嵌入其中, 形成了夹丝缺陷。

钢筋绑扎绑丝朝外造成夹丝现象

3.3 夹丝与气泡防治。提高钢筋绑扎质量,加强施工过程中的质量管控,要求所有扎丝向里弯曲,避免扎丝伸出钢筋表面。对骨料进行严格的处理,增加三级筛分(5mm、10mm、20mm)与水洗工序,确保骨料级配合理,含泥量≤0.5%,减少骨料中的杂质对混凝土质量的影响。粉料采用封闭罐车运输,防止运输过程中混入杂质,进场时严格检验杂质含量,不合格的粉料严禁使用。

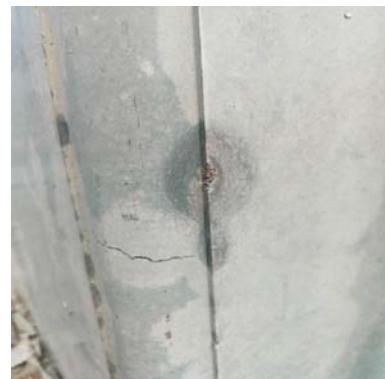
2.1 裂纹。(1)塑性收缩裂纹: 7月下旬泰安地区处于夏季高温期, 施工环境温度较高, 空气干燥, 混凝土浇筑后表面水分蒸发速度远超内部水分迁移速度。在浇筑完成后的2-4小时内, 混凝土尚处于塑性状态, 强度较低, 当表面水分蒸发引起的收缩力超过混凝土的抗拉强度时, 就极易产生塑性收缩裂纹。主厂房大面积平面部位由于表面积较大, 水分蒸发更为剧烈, 因此裂纹问题尤为明显。(2)温度裂纹: 该项目混凝土配合比中选用的水泥为早强水泥, 虽然早强水泥能加快施工进度, 但水化热较高。主厂房构件体量相对较大, 水泥水化过程中产生的大量热量难以快速散发, 导致混凝土内部温度急剧升高, 而表面温度受环境影响相对较低, 内外温差超过25℃。在温度应力的作用下, 混凝土容易产生温度裂纹。同时, 部分模板拆除过早, 此时混凝土强度尚未达到设计要求, 无法承受自身重量和外部环境作用产生的应力, 进一步加剧了裂纹的产生。

阳角处理不当, 裂纹

3.1 裂纹专项治理。材料配比优化: 针对裂纹问题, 首先从材料源头进行控制。要求选用低水化热水泥, 禁止添加矿粉, 将

水化热峰值降至55℃以下,减少因水化热过高产生的温度应力。同时,选用缓凝型减水剂,将混凝土初凝时间延长至8小时,为后续的养护工作留足时间,避免因初凝过快而导致的塑性收缩裂纹。

施工工艺调整:合理安排浇筑时间,限定每日5:00~9:00、16:00~19:00进行浇筑,此时环境温度相对较低,可有效控制混凝土入模温度≤30℃。在高温时段施工时,采取骨料预冷、冰水拌合等降温措施,降低混凝土初始温度。创新采用“三阶段养护法”:在混凝土浇筑完成后1小时内覆盖保湿薄膜,起到保水作用,防止表面水分过快蒸发;6小时后添加阻燃棉毡,进行保温处理,减少内外温差;24小时后洒水保湿,养护时间持续至21天,确保混凝土表面湿度≥90%,为混凝土强度增长和裂缝修复提供良好环境。

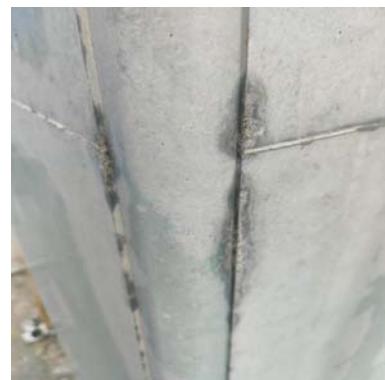
密封缺陷: 密封胶条的选型与安装质量对防止拼缝漏浆至关重要。试验批中选用的密封胶条弹性不足, 无法有效填充拼缝间隙。在安装过程中, 胶条粘贴不牢固、存在褶皱, 混凝土浇筑时, 在压力作用下浆液从胶条的薄弱部位渗漏。主厂房阴阳角等异形拼缝部位结构复杂, 密封难度大, 漏浆问题更为突出。

拼缝漏浆

在混凝土底部座浆处理方面,座浆前需对基层进行彻底的凿毛处理,清除浮灰、杂物后洒水湿润,确保基层含水率达到8%~12%,增强座浆层与基层的粘结力。座浆材料采用特制干硬性水泥砂浆,其水灰比控制在0.3~0.35,砂率为35%~40%,并掺入适量微膨胀剂(掺量3%~5%)以补偿收缩,保证座浆层的密实性和强度。座浆施工时按“分段分层”原则进行,先用钢抹子将座浆材料均匀摊铺于基层,厚度控制在20~30mm,随后采用2m靠尺沿模板内侧刮平,并用振捣棒梅花状点振密实,确保座浆层密实度≥98%。座浆完成后1小时内进行模板安装,通过水准仪抄平控制座浆面标高偏差≤2mm,模板底部与座浆层间隙采用木楔微调固定,缝隙处用密封胶封堵。终凝前覆盖薄膜保湿养护7天,确保座浆层强度≥15MPa后方可进行上部混凝土浇筑,避免因底部空鼓、渗漏导致结构底部出现蜂窝、麻面等缺陷。
