# 输煤栈桥钢桁架的性能分析研究

**[摘要]** 钢桁架栈桥具有重量轻、造型美观、抗震性较好及跨度大等特点,在煤炭矿井、洗煤厂及大型电厂等工程用有广泛的应用。实际工程中的下撑式钢桁架出现局部震动、下撑杆节点板断裂问题,本文对其进行受力分析,研究分析其出现问题的原因,归纳总结并提出建议,避免钢桁架再出现类似问题。

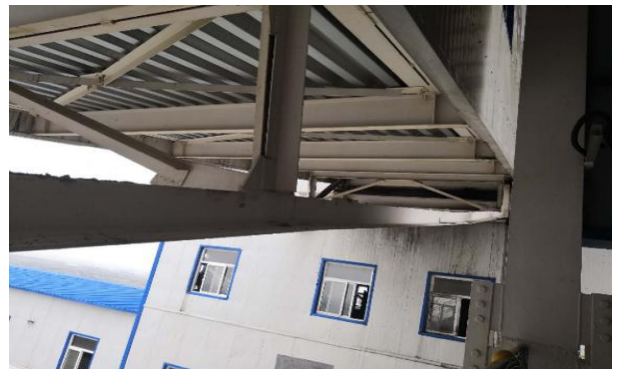
图2 下撑杆震动部位

(1) 第 8 榀钢桁架下撑杆有明显震动,震动部位见图 2 所示;

下撑杆平面外长度 9400 毫米, 采用双 L125x10 角钢, 长细比为 244, 小于 400 限值。但第 8 榀钢桁架位于 60 多米的高空, 且属于栈桥的端部, 带式输送机在混煤仓处改变角度, 致使第 8 榀钢桁架受力复杂; 同时下撑杆的自振频率与皮带滚轴激振频率相近, 容易产生共振效应。

4.2 对于带下撑的钢桁架,增加竖杆及空间支撑,减小下撑平面外长度,调整其自振频率,避免与皮带滚轴产生共振效应,必要时进行共振设计。

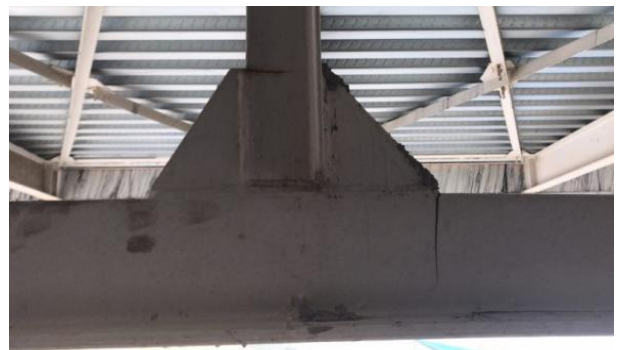
图3 节点板断裂部位

(2) 第 8 榀钢桁架下撑处节点板发生断裂,断裂部位见图 3 所示;

3.2.1 从断口情况来看,未发现明显的颈缩现象,可排除该裂缝是由受力原因导致的,同时可以判定,断裂处发生了脆性断裂。

3.2.2 从断口情况来看,截面裂缝呈现宽度从肢尖到肢背由大到小、从肢尖到肢背扩展的规律,且呈光滑状,尚未出现粗糙面,可排除该裂缝是由疲劳原因导致的。

3.2.3 从现场可以看出,杆件未出现缺口,截面急剧变化等情形,因此可以排除由几何形状导致的应力集中。但是,由于栈桥施工季节为冬季(西湾煤矿位于严寒地区),室外施工温度很低,焊接部位易出现较大的拉应力和焊接残余应力,在拉应力和焊接残余应力共同作用下,易使焊接部位附近发生脆断,形成微裂缝,从而产生应力集中。

3.2.4 由于下撑杆与皮带滚轴产生共振效应,即相当于产生应力幅很小的连续重复荷载;而焊接部位在拉应力和焊接残余应力共同作用下,易使焊接部位附近发生脆断,形成微裂缝,从而产生应力集中;因此在振动和应力集中的共同作用下,结构杆件在焊接部位出现裂缝,从裂缝宽度趋势及裂缝扩展形态亦得到证明。

4.3 推进输煤栈桥钢桁架工厂化进程,减少现场施焊情况,减弱焊缝附加应力的不良影响。
